# 神奈川県逗子市のがけ崩れをふまえた急傾斜地(がけ地)の点検を行う際のポイント

## ◆がけ崩れの概要

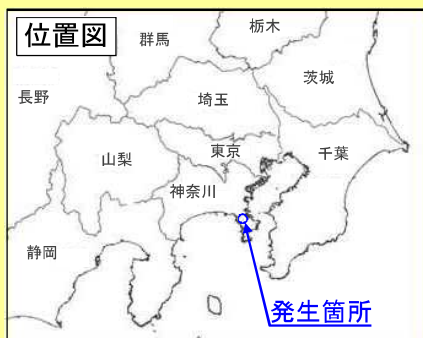
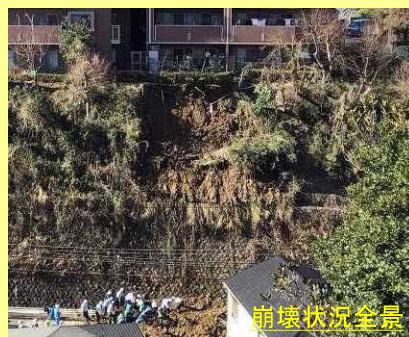
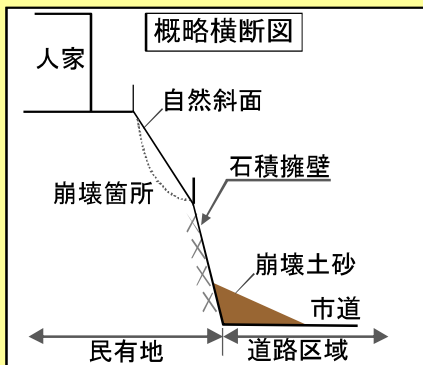
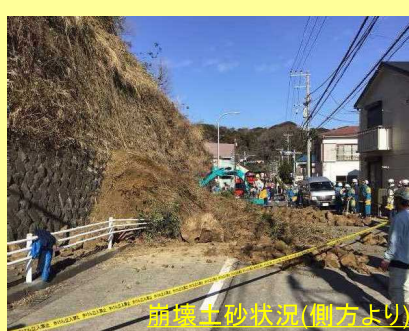
発生日時：令和2年2月5日 8時頃

発生場所：神奈川県逗子市池子

崩壊規模：幅8～9m、長さ8m、深さ1m程度

被害状況：死者1名(歩道歩行中に崩落土砂に巻き込まれ死亡)

- ①風化した凝灰岩(ぎょうかいがん: 火山灰が固まった岩石)が崩落したものと考えられる。
- ②植生が貧弱であるうえ、地表温度の変化や風の影響を受けやすく乾燥・湿潤を繰り返し受け易いなどの悪条件が重なったものと推察される。
